ESTUDIO DE MECÁNICA DE SUELOS

**“MECANICA DE SUELOS PARA LA REHABILITACION DE LA PLANTA DE
BOMBEO PB-LOS LAURELES 1,
EN EL MUNICIPIO DE TIJUANA, B.C.”.**

ESTUDIO DE MECANICA DE SUELOS PARA LA REHABILITACION DE LA PLANTA DE BOMBEO PB-LOS LAURELES NO. 1, EN EL MUNICIPIO DE TIJUANA, B.C.”

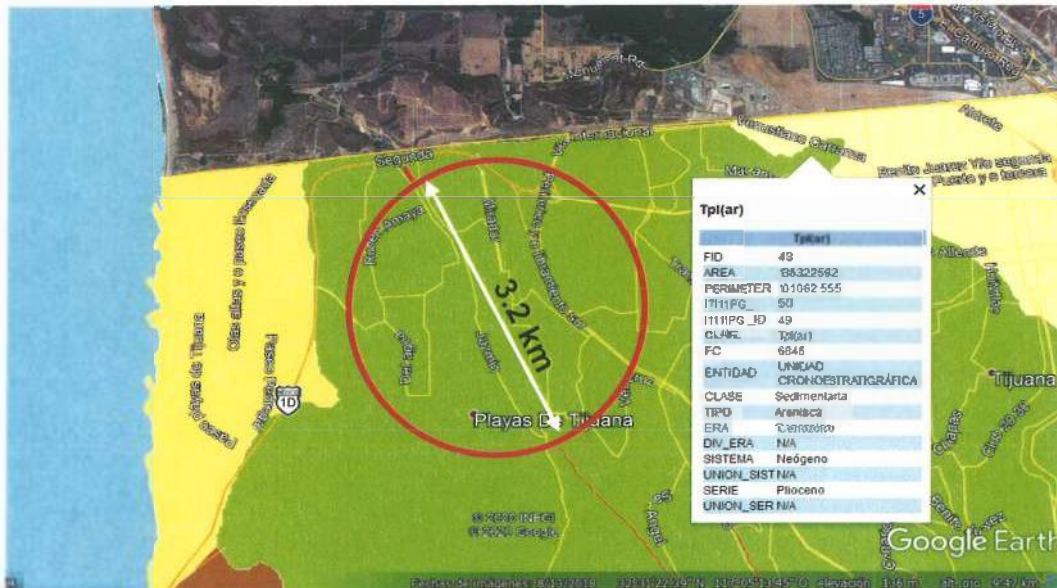
Mapa geológico de Baja California (Gastil et al., 1975).

El área de estudio quedaría encontrada entre los materiales terciarios (conglomerados con intercalaciones de areniscas) depositados en un ambiente marino somero fluvio-lacustre y de plataforma marina somera, con vulcanismo situado al oeste de la línea de costa.

La formación del lugar predominante corresponde a la unidad litológica (TplQpt Ar-Cgp) compuesta por conglomerados y areniscas, caracterizado en el sitio por boleos y gravas mal graduadas, mezclas de grava arena con limos inorgánicos de nula plasticidad, color café claro (Conglomerados) y arenas limosas, mezclas de arenis-

El predio en estudio se encuentra a 3.2 km del sistema de fallas geológicas en los alrededores de Playas de Tijuana, como lo indica el mapa geológico del capítulo anterior; por lo que esta variable debe ser considerada durante el diseño y construcción de la obra.

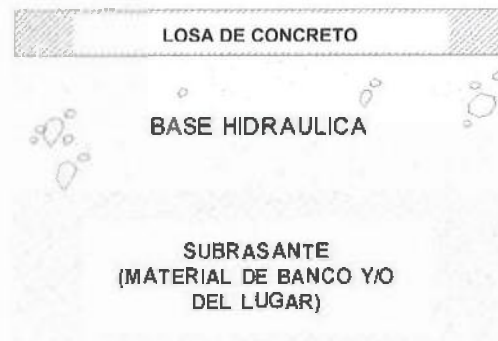
Figura 3 Estructuración de pavimento propuesta para diseño

Por lo que proponemos la estructuración que a continuación se presenta. Consistiendo de en una capa subrasante (material de banco tipo granito o tucuruguay grueso) sobre la cual se colocará una capa de Sub-base granular (base hidráulica) y posteriormente la losa de rodamiento de concreto hidráulico.

Los pavimentos de concreto hidráulico o rígidos están formados por una losa de concreto hidráulico de cemento Portland, apoyada en la sub-base (base hidráulica), que a su vez descansa en la capa subrasante.

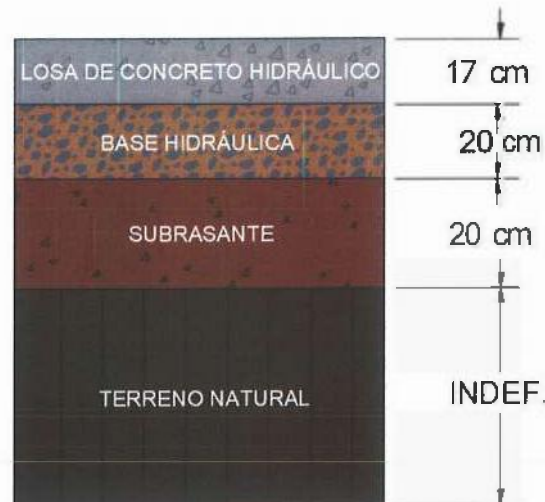
Figura 4 Estructuración de pavimento definitiva

ESTRUCTURA GENERAL RESULTANTE:

Espesor de Diseño	Espesor propuesto	Resistencia
Concreto Hidráulico =	16.7 cm	17 cm	42 kg/cm ² (MR)
Sub-base (Base hid.) =	20.0 cm	20 cm	100 % VRS
Subrasante (Mat. de banco y/o del lugar) =	20.0 cm	20 cm	30 % VRS

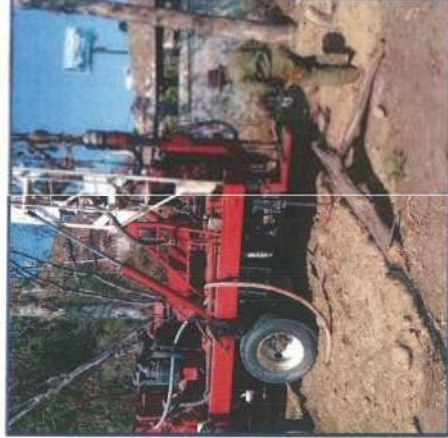
PERFORACIÓN No. 1

VISTA QUE MUESTRA EL INICIO DE LA PERFORACIÓN. SE MUESTRA LA PREPARACION PARA INICIAR CON LOS TRABAJOS. ESTA SE REALIZO HASTA UNA PROFUNDIDAD MAXIMA DE EXPLORACIÓN DE 10.00 METROS.

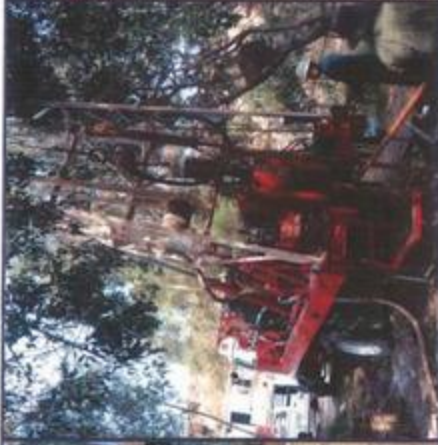
SE OBSERVA EL INSTANTE EN EL QUE SE LLEVA ACABO EL ENSAYE DE PENETRACIÓN ESTÁNDAR. ESTA SE REALIZO CONSECUTIVAMENTE A CADA 1.50 METROS ENTRE CADA ENSAYE.

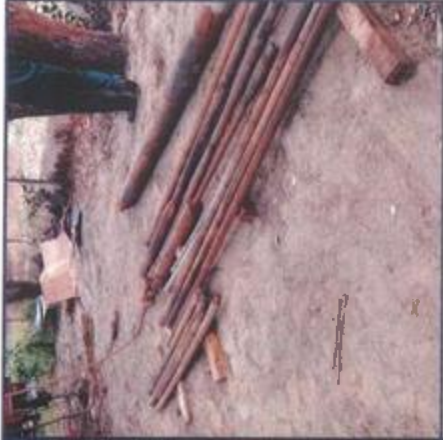
SE APRECIA LAS EXTENSIONES NECESARIAS PARA LA REALIZACIÓN DEL ENSAYE DE PENETRACIÓN ESTÁNDAR Y LA PERFORACION. CON ESTAS SE LOGRA ALCANZAR LA PROFUNDIDAD DE PROYECTO.

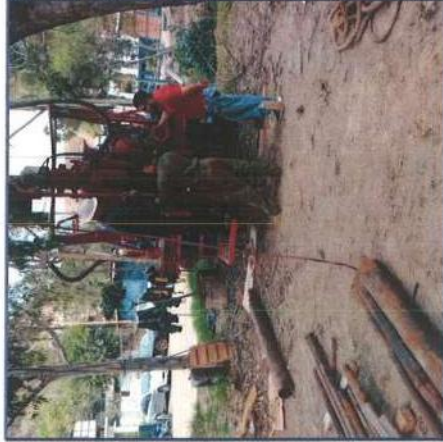
PERFORACIÓN No.2

IMAGEN DONDE SE MUESTRA EL INICIO DE LA PERFORACION No. 2. SE PUEDE APRECIAR QUE SE ESTA COLOCANDO LA MASA DE GOLPEO PARA INICIAR CON LA PRIMERA PRUEBA DE PENETRACION ESTANDAR.

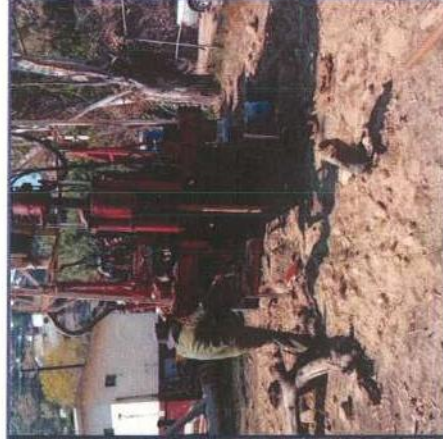
FOTO DONDE SE APRECIA EL INSTANTE EN QUE LA MAQUINA SE ACOMODA PARA LLEVAR A CABO LA PRUEBA S.P.T. LOS ENSAYES SE REALIZARON CON UNA FRECUENCIA DE 1.50 METROS.

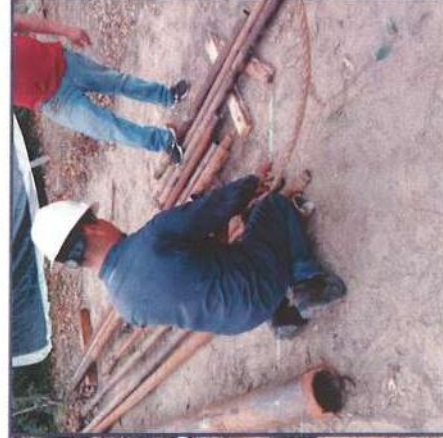
SE OBSERVA AL TÉCNICO REALIZANDO EL MONTAJE DE UNA DE LAS EXTENSIONES DE ACERO QUE SERÁ UTILIZADA PARA DAR PROFUNDIDAD A CADA ENSAYE REALIZADO.

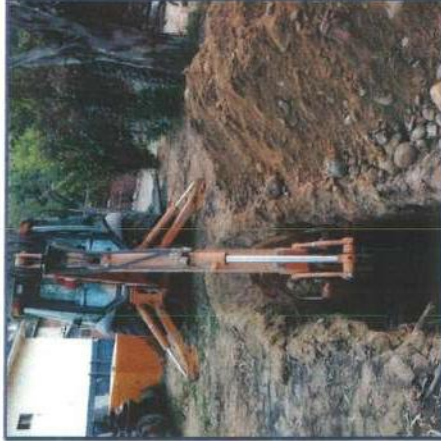
SONDEO No. 3 P.C.A (MURO PERIMETRAL)

IMAGEN DONDE SE MUESTRA EL MOMENTO EN EL QUE SE REALIZA EL SONDEO DE TIPO POZO A CIELO ABIERTO CON AYUDA DE UNA MAQUINA RETROEXCAVADORA. ESTE SONDEO SE EXCAVÓ HASTA UNA PROFUNDIDAD MÁXIMA DE EXPLORACIÓN DE 3.30 METROS.

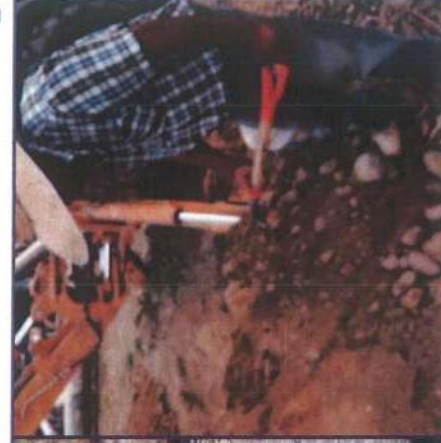
SE MUESTRA EL TIPO DE MATERIAL QUE SE PRESENTA EN LA ZONA DE ESTUDIO. SE PUEDE OBSERVAR PRINCIPALMENTE LA CANTIDAD DE BOLEOS QUE CONTIENE EL SUELO ASÍ COMO SU COLOR CARACTERÍSTICO (CAFÉ TONO ROJIZO).

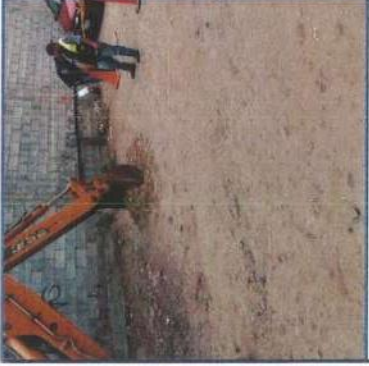
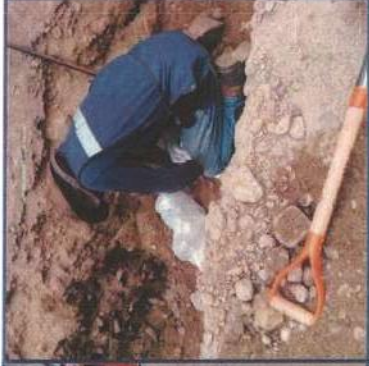
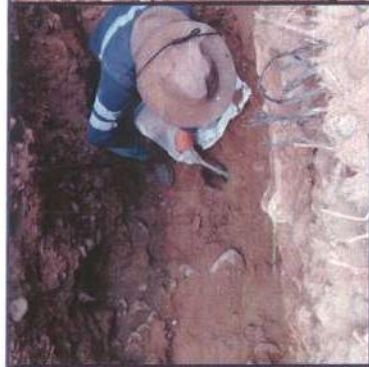
SONDEO NO.5 P.C.A. (DISEÑO DE PAVIMENTOS)

<p>VISTA QUE MUESTRA EL INICIO DEL PCA NO. 1 EN LA QUE SE OBSERVA EL SITIO EN QUE SE LLEVO A CABO LA EXPLORACIÓN.</p>	<p>SE MUESTRA AL TÉCNICO AL MOMENTO DE LA REALIZACIÓN DE LA CALA A LA PROFUNDIDAD 0.60 m.</p>	<p>IMAGEN DEL AVANCE EN LA EXCAVACIÓN DEL POZO A CIELO ABIERTO (PCA).</p>	<p>FOTO QUE MUESTRA EL ENSAYE DE COMPACTACIÓN A LA PROFUNDIDAD DE 1.50 m, EN EL MOMENTO EN QUE SEVIERTE LA ARENA SÍLICA COMO PARTE DEL PROCESO PARA LA OBTENCIÓN DEL GRADO DE COMPACTACIÓN IN SITU.</p>	<p>FOTOGRAFÍA QUE MUESTRA LA ESTRATIGRAFIA DEL SONDEO DE TIPO PCA NO. 1 EN EL QUE SE APRECIA EL ESTRATO QUE COMPONE EL SUELO DEL LUGAR (MUESTRA No. 1).</p>

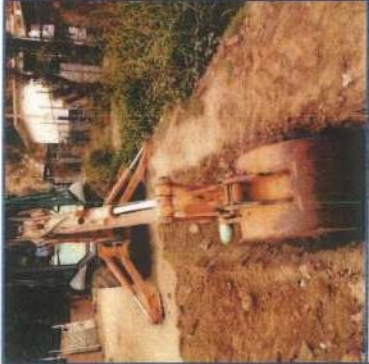
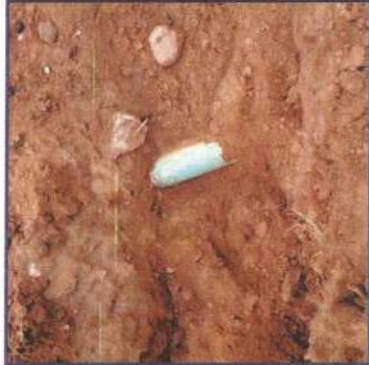
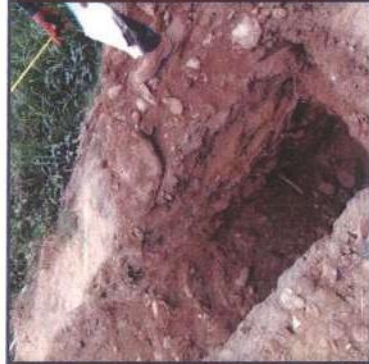
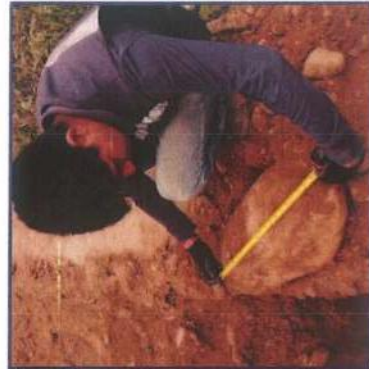
SONDEO NO. 7 P.C.A (DISEÑO DE PAVIMENTOS)

SE OBSERVA A LA RETROEXCAVADORA AL MOMENTO DE LA EXCAVACIÓN DEL POZO NO.3	IMAGEN QUE MUESTRA AL TÉCNICO REALIZANDO LA LIMPIEZA DEL ESCALÓN PARA LLEVAR A CABO LOS ENSAYES/MUESTREO EN EL LUGAR Y PRUEBA DE COMPACTACION.	FOTOGRAFÍA QUE MUESTRA UN TUBO DE DRENAJE SANITARIO QUE SE LOCALIZO A LA PROFUNDIDAD DE 0.35 m.	VISTA DE LA MÁXIMA PROFUNDIDAD DE LA EXCAVACION DEL PCA NO.3	SE MUESTRA AL TÉCNICO MIDIENDO EL TAMAÑO DEL AGREGADO MÁXIMO DEL ESTRATO LOCALIZADO (45 Cm).

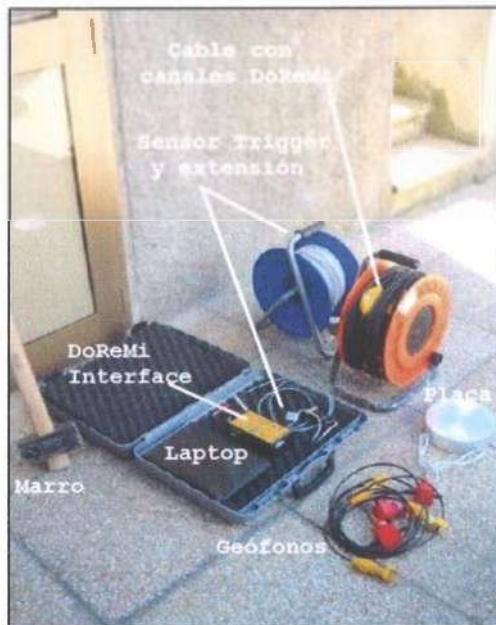
Figura 7. Equipo DoReMi.

El equipamiento utilizado en los trabajos de campo, es un sismógrafo DoReMi de 24 canales, y geófonos (sensores), verticales de 4.5 Hz alta ganancia 80 V/m/s. El sismógrafo DoReMi (Figura 7), es un instrumento innovador que distribuye a lo largo del cable toda la electrónica necesaria para grabar la señal sísmica. Cada canal es en sí mismo un sismógrafo, que es vinculado a los otros elementos con el fin de crear una Nano-red que es fácil de transportar en su cable rodador. Esta arquitectura tiene varios beneficios que en conjunto hacen que el sistema sea muy cómodo de usar en cualquier condición de operación. Frecuencia de muestreo: 500 a 20000 Hz (de 2 a 0.05 ms), resolución 0.5 μ V/count. Para la generación de ondas se utiliza como fuente un marro conectado al cable del "trigger", que se encarga de marcar el momento de inicio de registro en la unidad de adquisición.

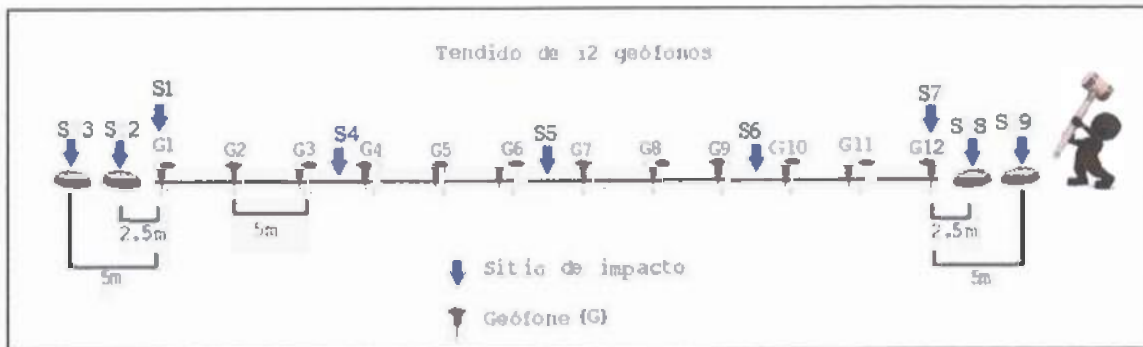
Figura 9. Arreglo utilizado en el tendido 1.

En el primer tendido se utilizaron 12 geófonos espaciados a una distancia de 5 m, mientras que el segundo tendido, contó con 8 geófonos separados a cada 2.5 m uno de otro. En las Figuras 9 y 10, se muestra el esquema del arreglo utilizado en cada uno de ellos.

En el tendido 1, se hicieron impactos con un marro sobre una placa de polímero en la superficie, a 2.5 y 5 metros antes del primer geófono y a 2.5 y 5 metros después del último (tiro directo e inverso). El primer geófono (G1), corresponde a la posición de 0 m, aunque en el tiro 1, con la fuente de impacto S1 a 0 m, el geófono G1, es movido a la distancia 2.5 m, al igual que el geófono G12, el cual es movido a la distancia 52.5 m en

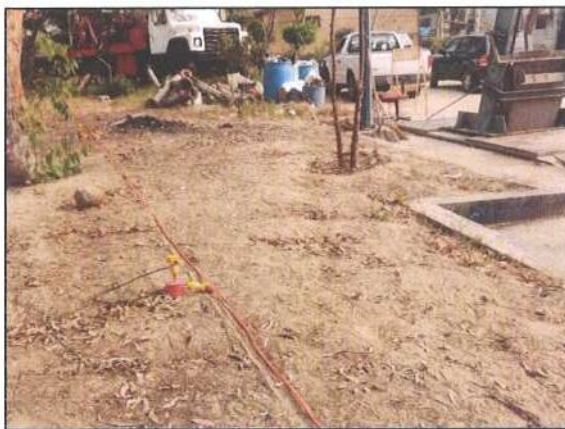
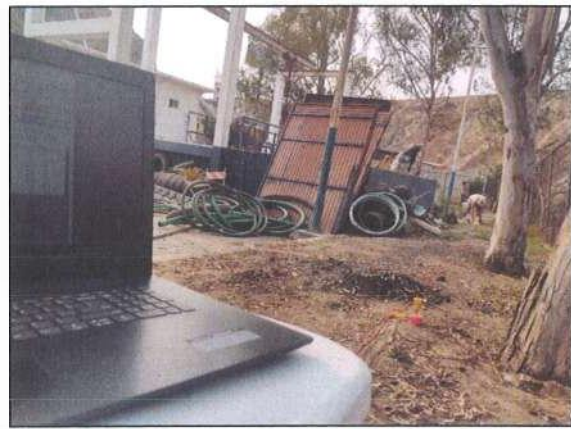
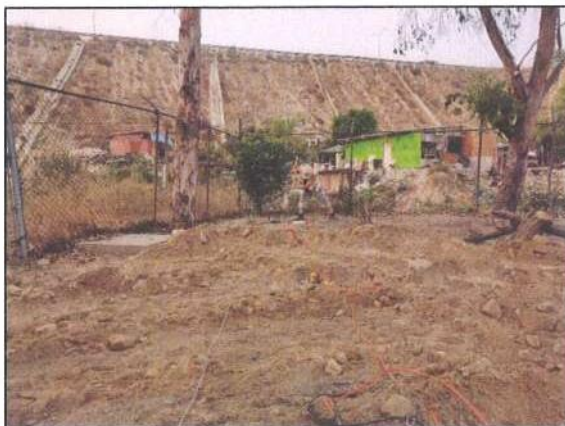
Figura 11. Imágenes tomadas durante la realización de los trabajos de campo.

En la Figura 11, se muestran imágenes tomadas durante la realización de los trabajos de campo. En las Figuras 12(a) y 12(b), se muestran ejemplos de las series de tiempo generadas en ambos tendidos.

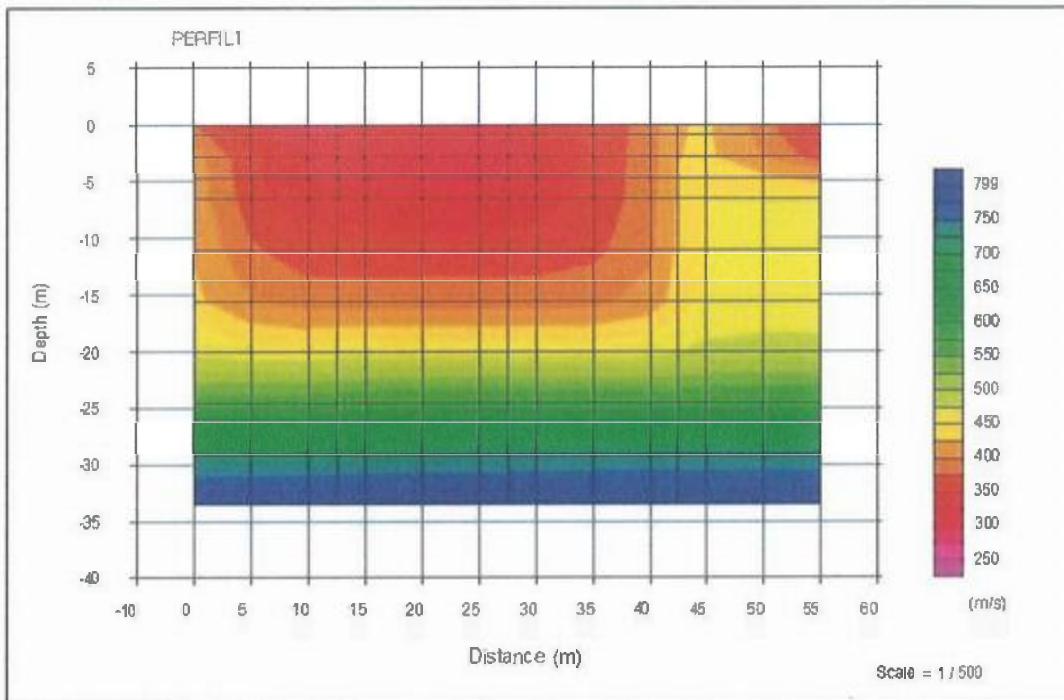
Figura 13. Tendido 1. Perfil sismoestratigráfico (Vs). Tomografía sísmica.

En las Figuras 13 y 14, se muestran los perfiles sismoestratigráficos en función de la velocidad de las ondas de corte (V_s), obtenidos en el tendido 1. En ambas figuras, las líneas horizontales y verticales sobre las imágenes, representan la resolución con que se estimó el valor de la velocidad en cada cuadrícula, de tal forma que mientras más unidas estén las líneas mejor es la resolución, y mientras mas separadas menor es la resolución. Esto significa, que para profundidades por encima de los 12 m, los resultados que muestra el método MASW es más realista, mientras que, por debajo de esa cota, los resultados de la tomografía sísmica son los más relevantes.

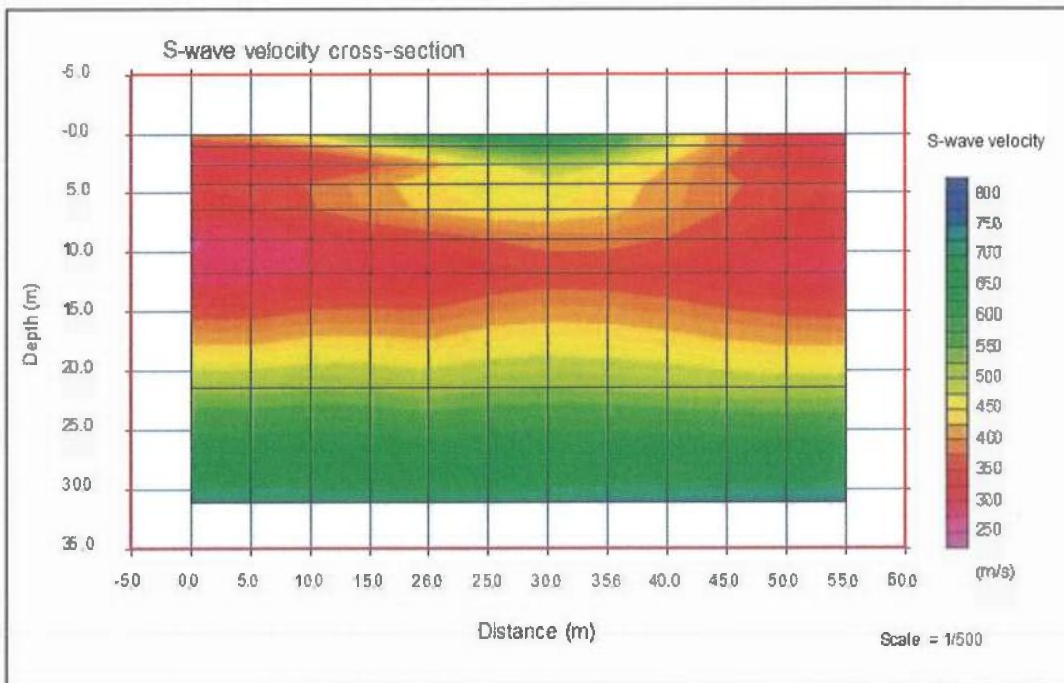
Figura 14. Tendido 1. Sección de Vs obtenida mediante análisis MASW.

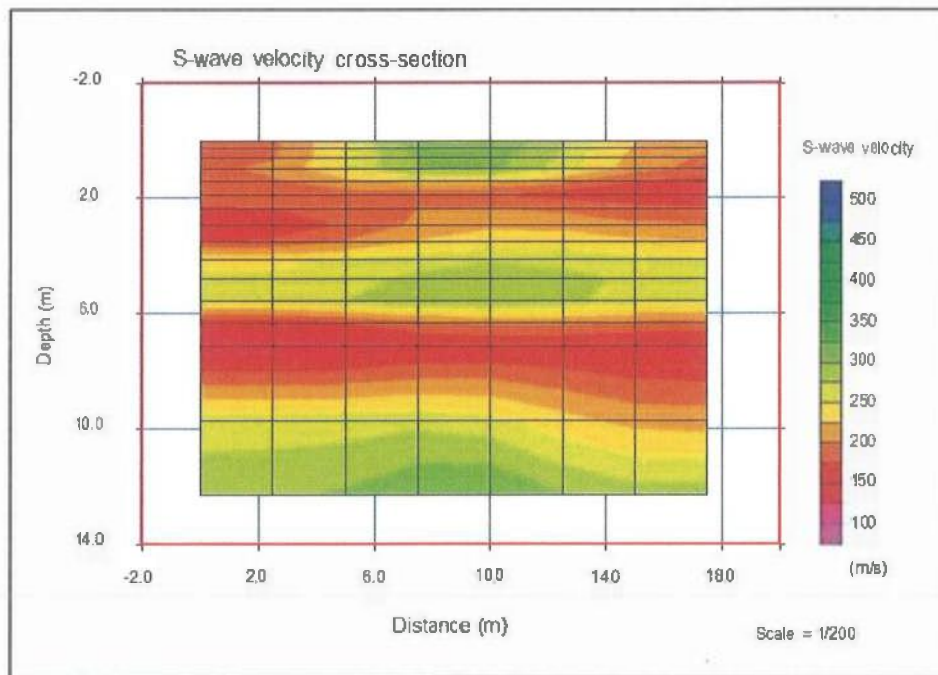
Figura 16. Tendido 2. Sección de V_s obtenida mediante análisis MASW.

En las Figuras 15 y 16, se muestran los perfiles sismoestratigráficos en función de la velocidad de las ondas de corte (V_s), obtenidos en el tendido 2, mediante ambos métodos, las consideraciones relacionadas con la resolución son igualmente válidas, y nuevamente se observa el mismo comportamiento en profundidad.
